Prefeitura do Município de Cajamar

TERMO DE CONCLUSÃO

LOCAL: EMEB "Eva Rosa de Oliveira Santos"

O presente relatório tem por objetivo apresentar informações sobre os principais problemas patológicos e estruturais encontrados na EMEB Eva Rosa de Oliveira Santos levantados no dia 05/07/2019, situada à R. Colina, nº 501 - Distrito do Polvilho na cidade de Cajamar – SP.

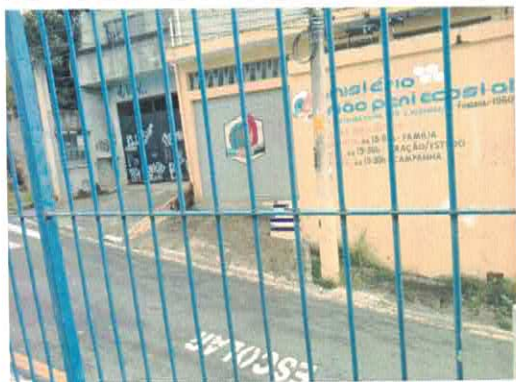
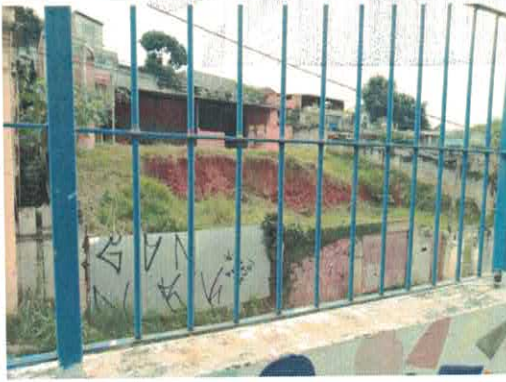
Grades externas necessitam de pintura.
Os sistemas eletrônicos dos portões não funcionam.

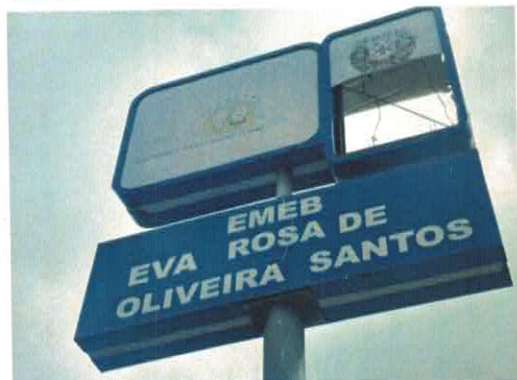
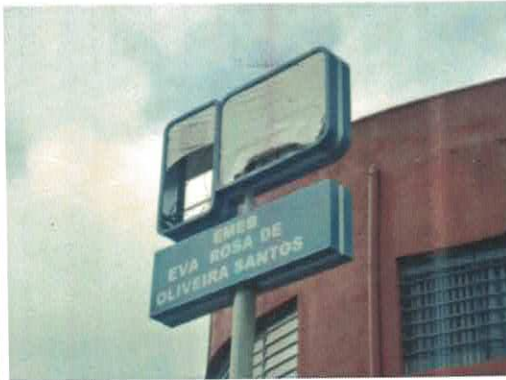
Letreiro luminoso está quebrado e sem funcionamento.

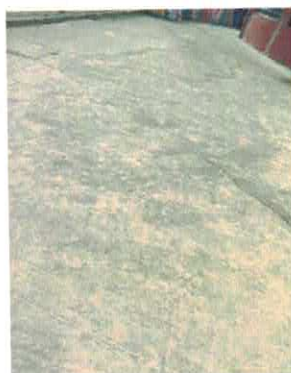
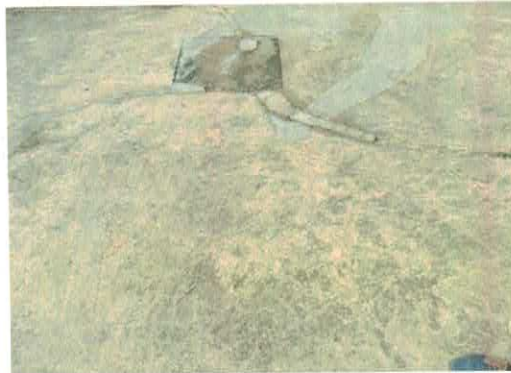
O contra piso do pátio de entrada, pois apresenta diversas fissuras por toda extensão. Foi constatada a falta de grelhas para escoamento de água. É necessária instalação de cobertura no caminho entre o portão de entrada e o pátio coberto.

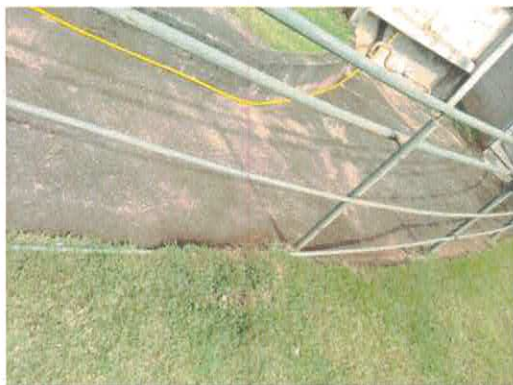
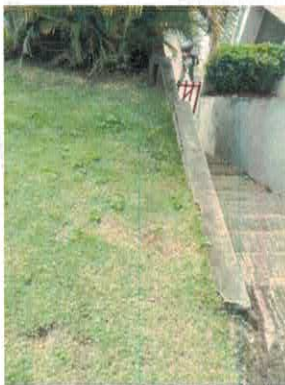
O corrimão da rampa entre a calçada e as salas de aula precisa ser trocado. Sugerimos a construção de uma rampa de acessibilidade dentro da escola.

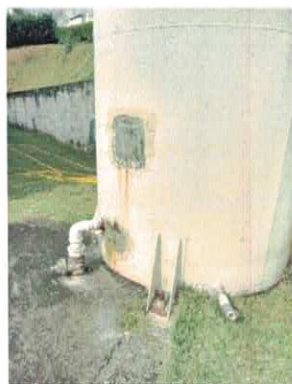
A caixa d'água apresenta vazamentos e oxidação em alguns pontos.

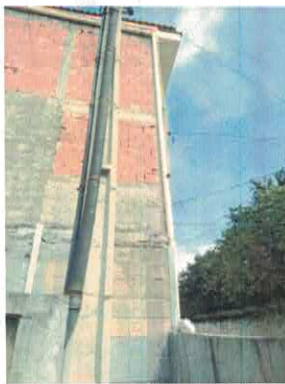
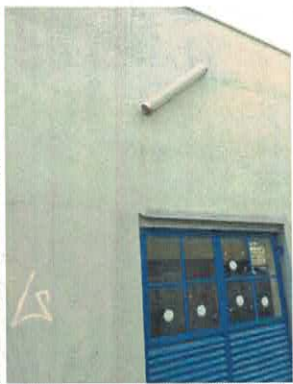
Cano de escoamento d'água do telhado está direcionado diretamente na parede sem comprimento até o piso.

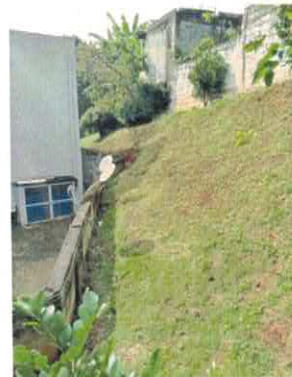
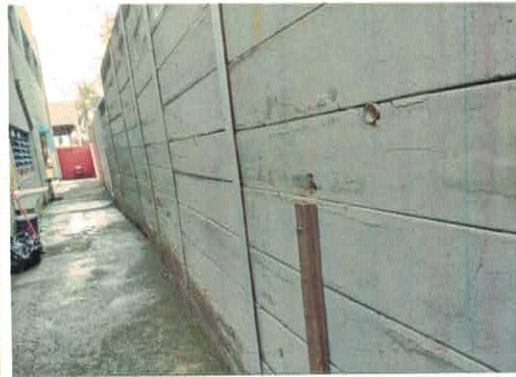
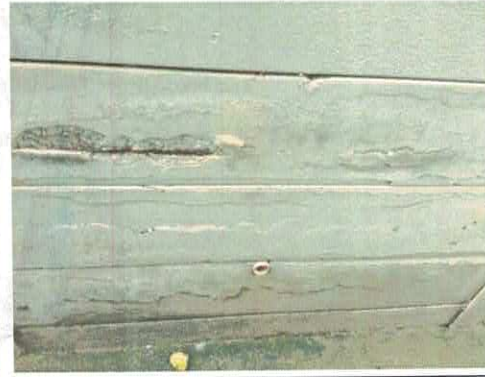
Os canos de drenagem do sistema de escoamento de água do talude nos fundos da unidade se encontram obstruídos. O muro de contenção desse talude precisa de revisão em todo o entorno da escola.

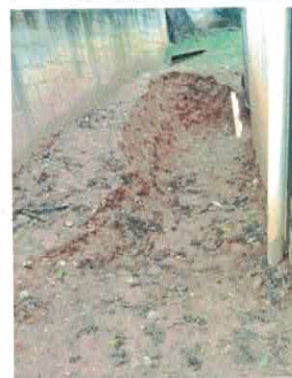
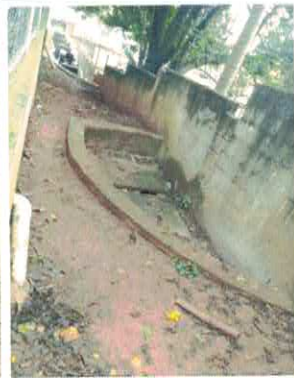
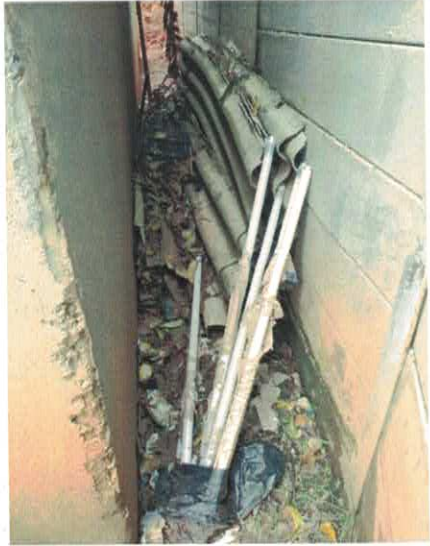
Retirar o entulho e realizar limpeza atrás do vestiário.

É necessário regularizar o talude ao lado do vestiário, bem como realizar a instalação de um portão que impeça os alunos de acessarem essa área.

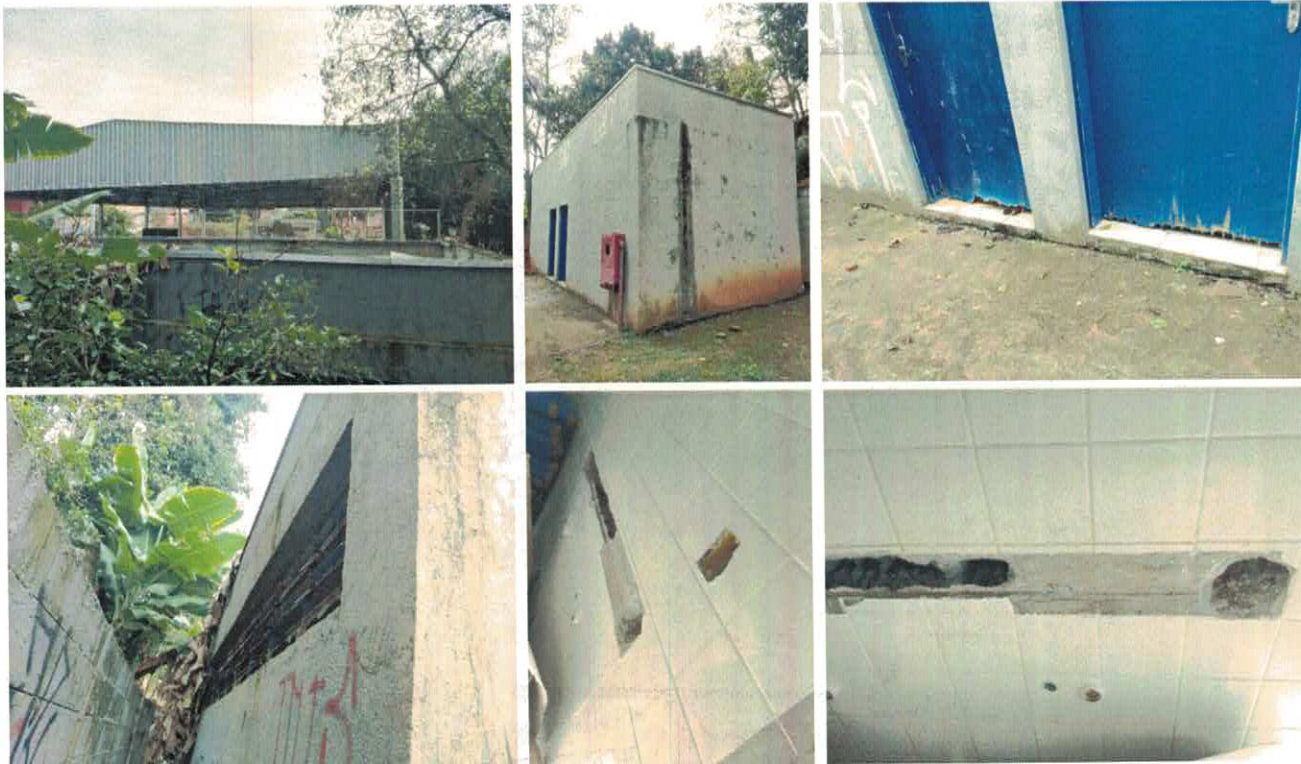
O vestiário se encontra desativado, pois foram retiradas as telhas para troca, porém o serviço não foi completado. É necessário realizar uma reforma completa, com troca de todas as janelas e portas, pintura geral, troca de piso e azulejos, troca de torneiras e pias, além de revisão hidráulica e elétrica.

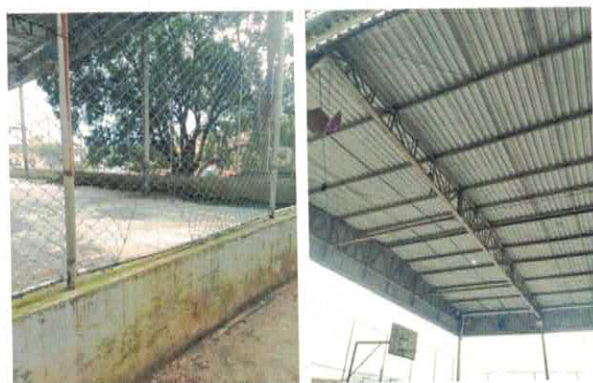
Foi constatada necessidade de troca da tela da quadra, revisão e pintura do piso e troca de quatro telhas, porém, já está sendo realizada obra no local que engloba esses serviços.

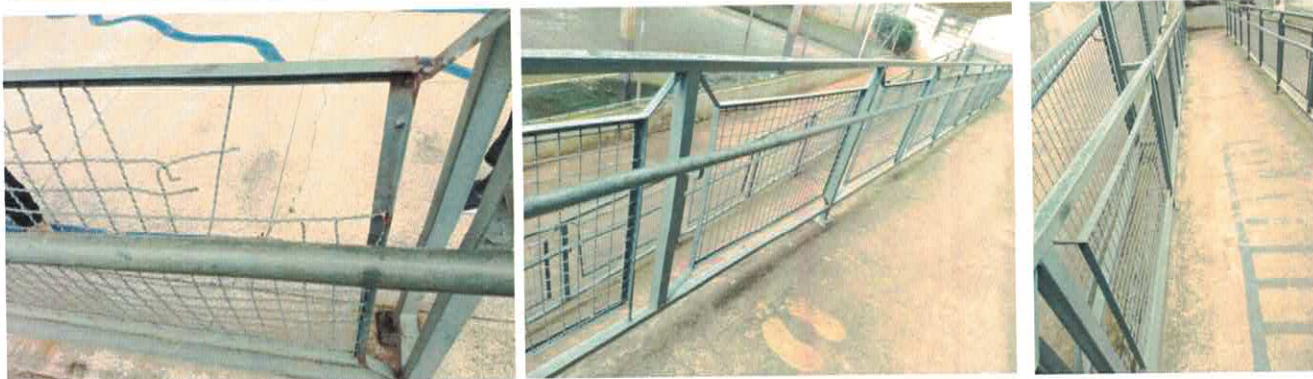
Realizar a troca do corrimão e da tela da rampa de acessibilidade da quadra e a instalação de portões no início e no final da rampa.

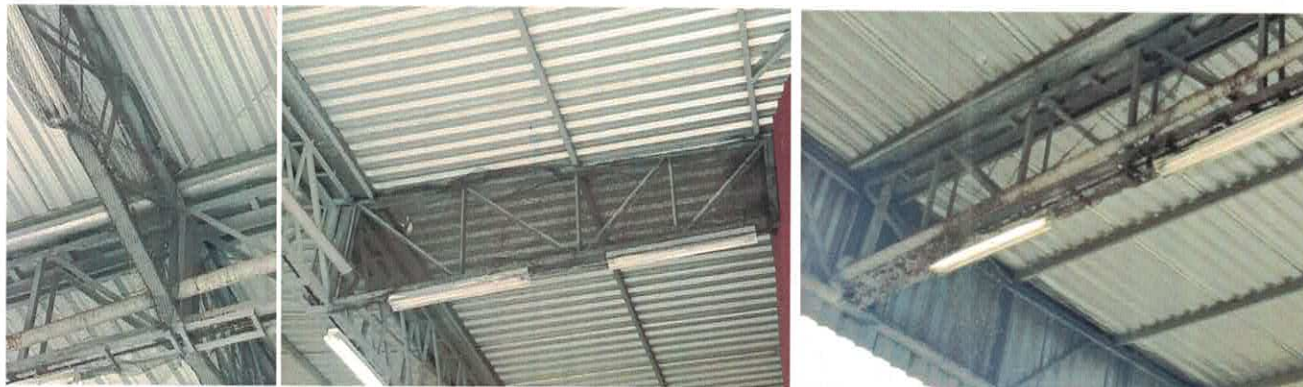
As calhas da não são limpas há três anos, causando diversos pontos de infiltração. Também há problemas com acesso de pombos no telhado.

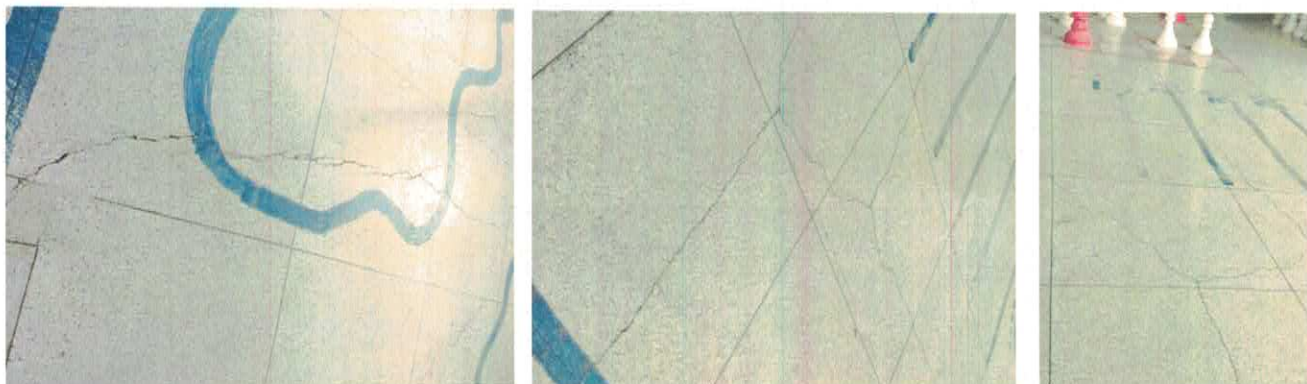
É necessária a troca do piso do pátio coberto/ refeitório.

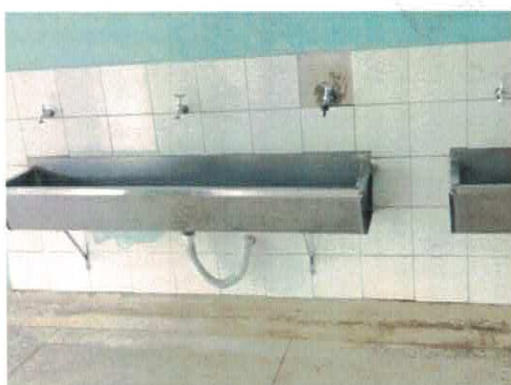
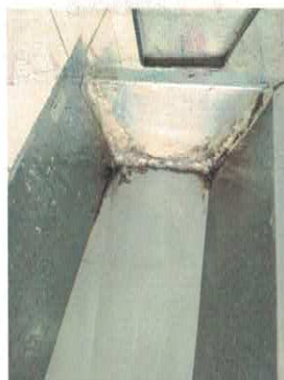
Os bebedouros são antigos e apresentam vazamentos.

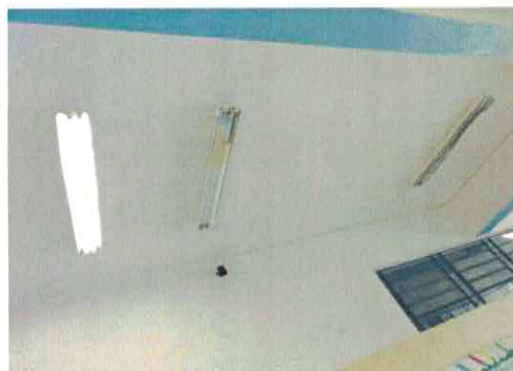
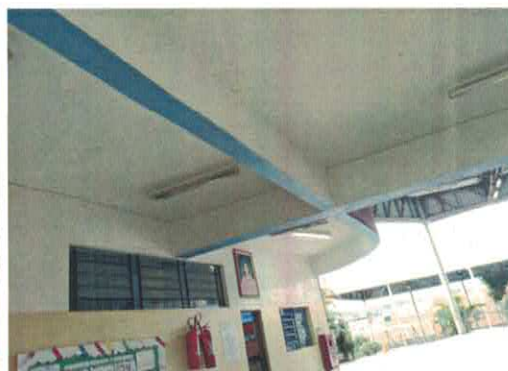
Necessária à troca de lâmpadas queimadas e luminárias quebradas em toda a escola.

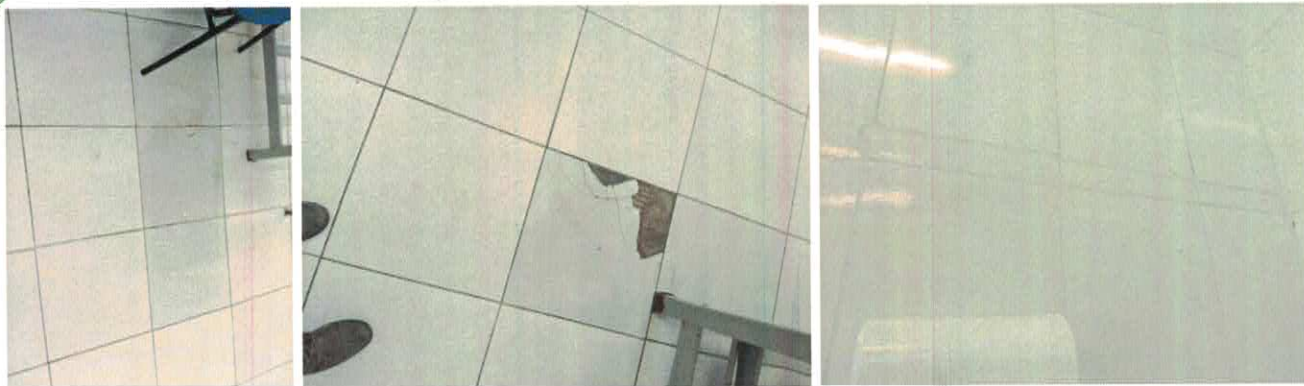
A cozinha do refeitório está com o piso oco, sem telas e precisa de troca de azulejo. Também é necessário instalar portão de acesso na área externa ao lado da cozinha.

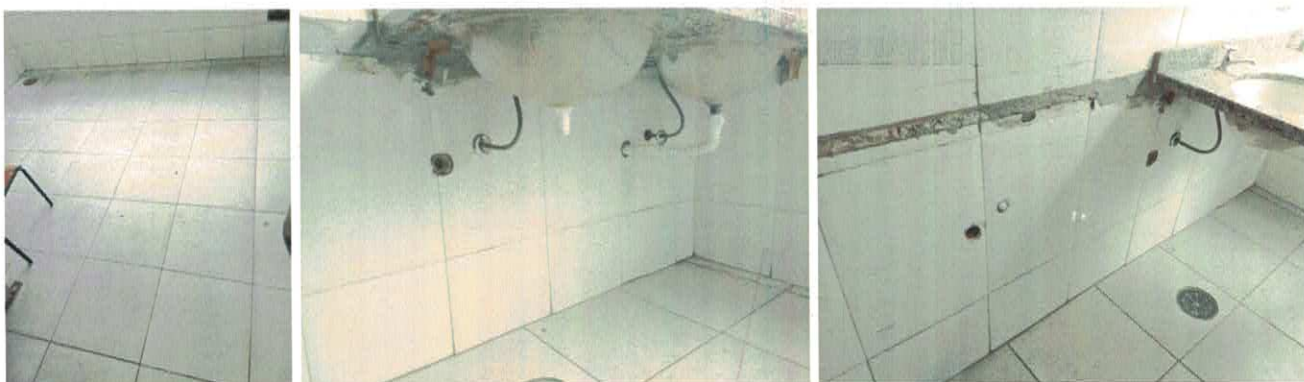
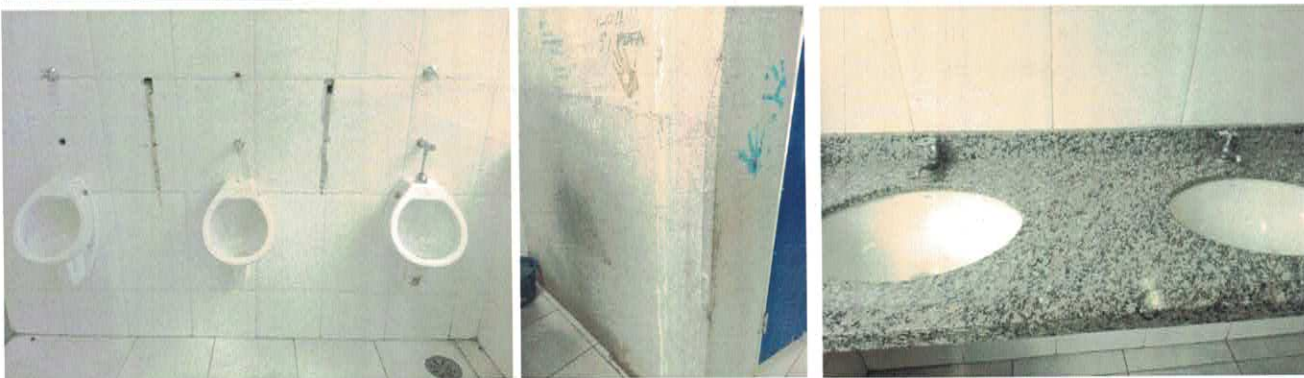
Nos sanitários, o azulejo e piso apresentam trincas e partes soltas, faltam divisórias de granilite e as existentes estão quebradas, há pias sem sifão e com pedaços da pedra faltando. Será necessária também a revisão hidráulica de toda a unidade.

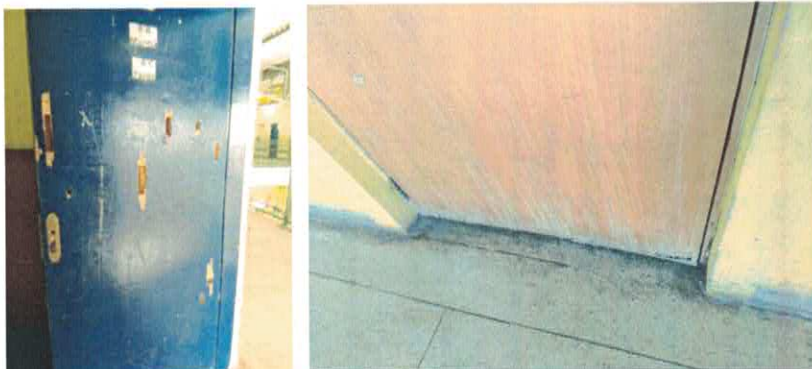
As portas das salas de aula e dos banheiros se encontram quebradas e/ou sem fechaduras.

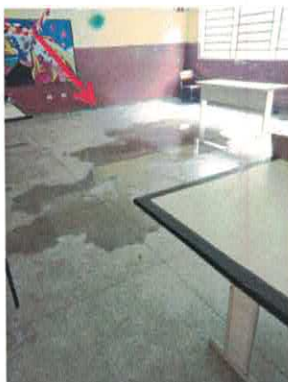
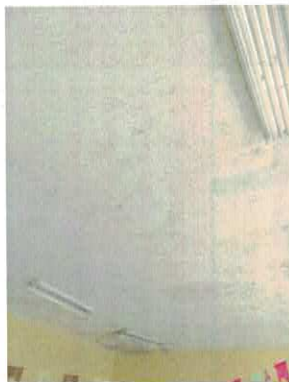
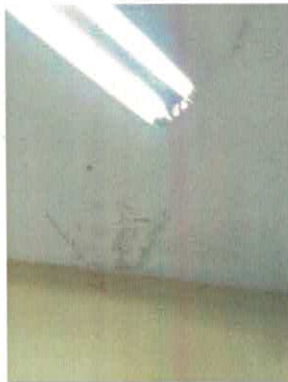
Diversos pontos de infiltração e umidade foram encontrados na escola, inclusive provocando a interdição de uma das salas de aula.

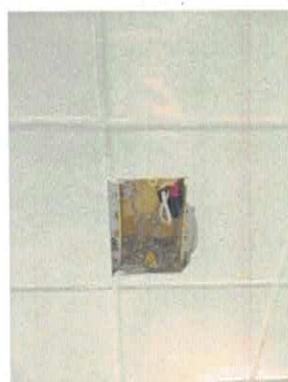
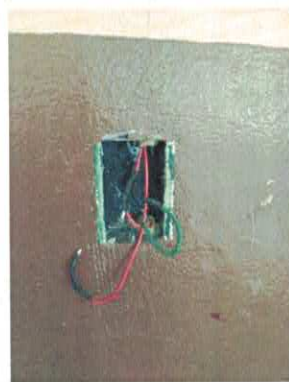
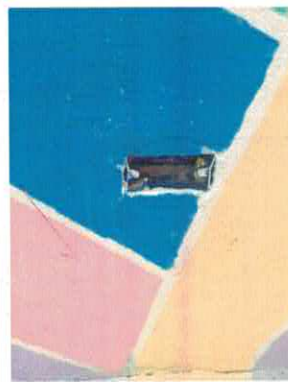
Há caixas de energia com tomadas, interruptores e arandelas faltando, deixando fios expostos. É necessário realizar revisão de toda parte elétrica da escola.

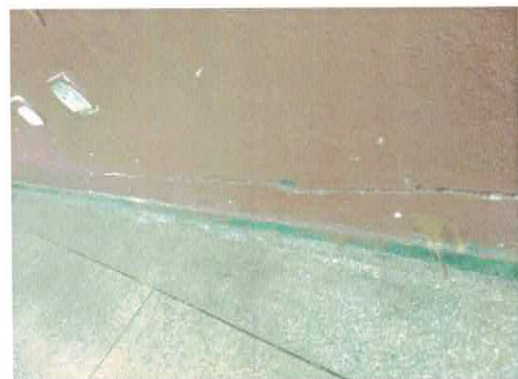
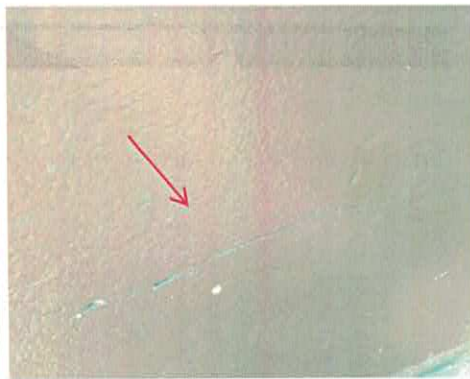
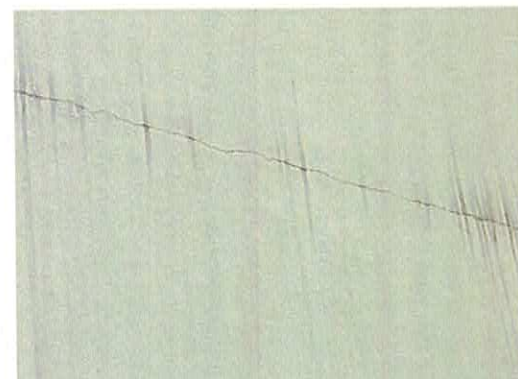
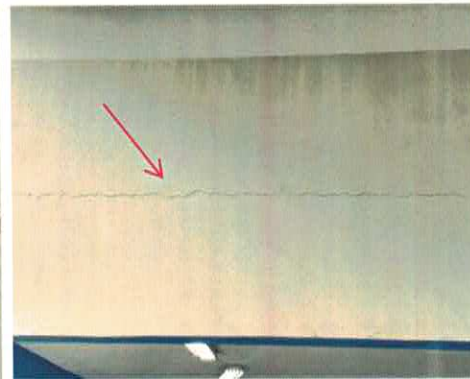
Será necessário realizar reparos nessas fissuras e trincas encontradas na unidade e a pintura de toda a escola.
