RELATÓRIO FOTOGRÁFICO

Relatório de Ocorrência: 289/2024

Requerente: EMEB Guilherme do Couto Oliveira

**Local: Rua Vila Nova nº 446 –
Bairro São Benedito, KM 43 sentido
Sul, Rodovia Anhanguera –
Cajamar - SP**

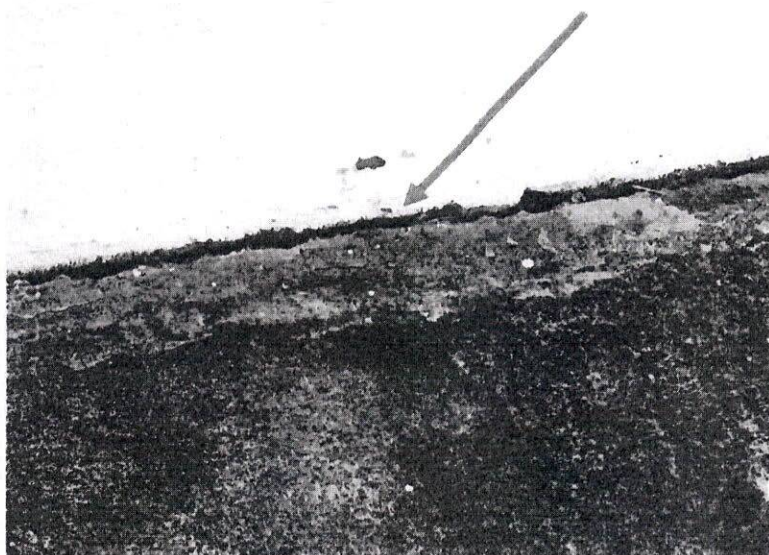
Figura 1 – Vista aproximada de calçada externa do prédio com sinais de pequeno recalque destacando - se de parede, não comprometendo a estrutura do prédio, deverá ser executado vedação no local para evitar infiltrações.

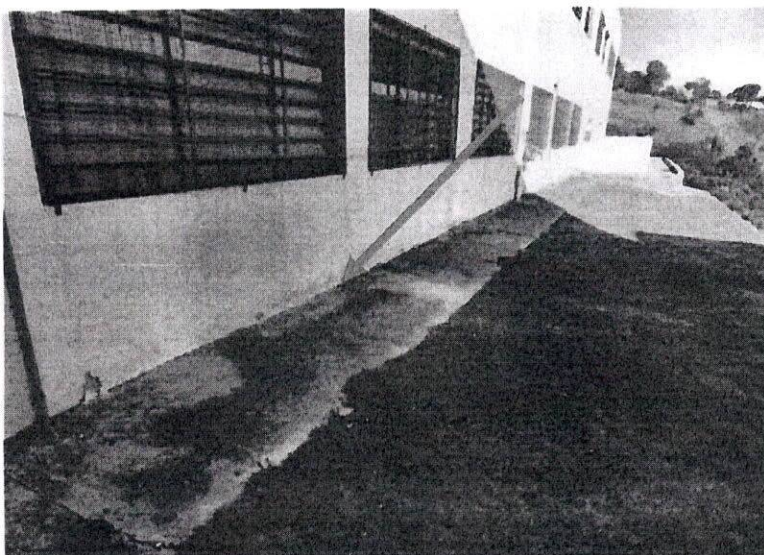
Figura 2 – Vista parcial de calçada externa do prédio com sinais de pequeno recalque destacando - se de parede, não comprometendo a estrutura do prédio, deverá ser executado vedação no local para evitar infiltrações.

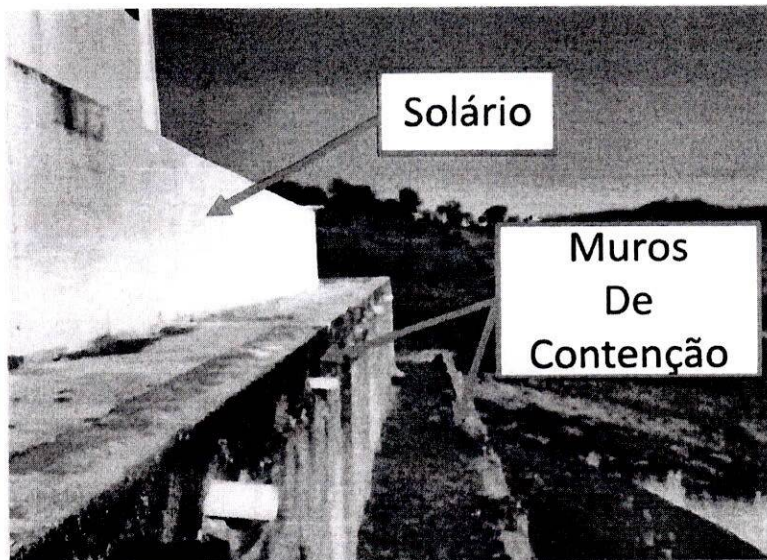
Figura 3 – Vista parcial solário, onde foi observado que o mesmo foi construído em forma de adendo ao prédio existente sobre talude com 02 (dois) muros de contenção para garantir a segurança do mesmo.

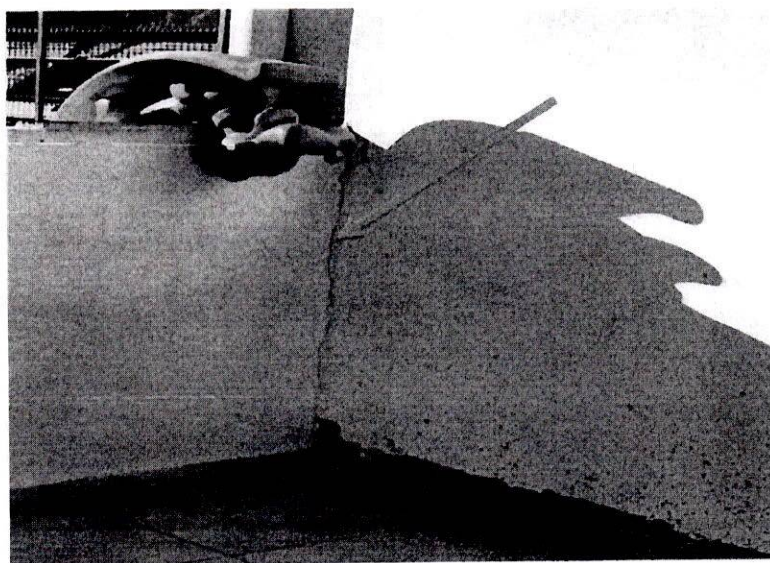
Figura 4 – Vista parcial de parede do solário com sinais de dilatação entre parede solário e parede de prédio, foi orientado a vedação, não identificado risco no solário.

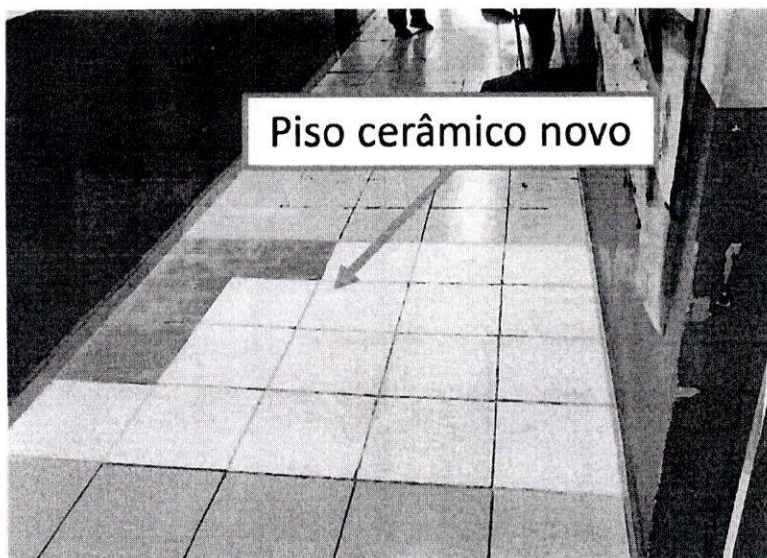
Figura 5 – Vista aproximada piso cerâmico novo substituindo piso existente que sofreu destacamento aparentemente por dilatação térmica, foi orientado caso novo evento de destacamento entrar em contato para substituição.

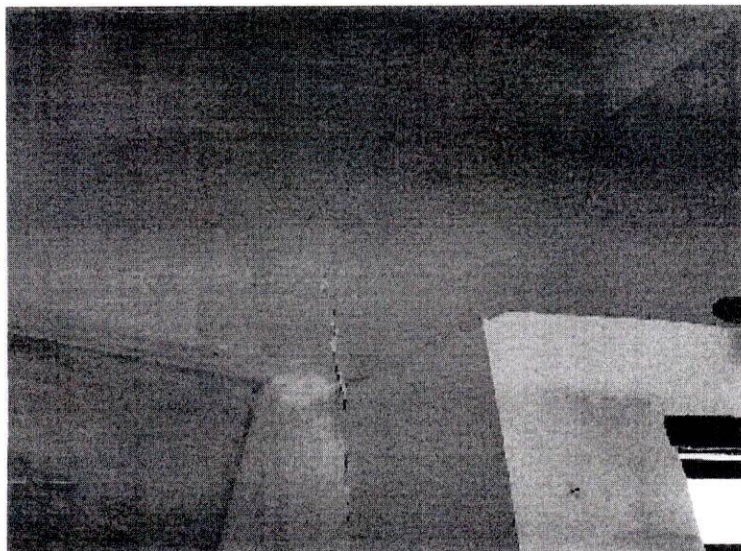
Figura 6 – Vista parcial de parede de sala de aula com fissuras/trincas que foi orientado a fechamento das mesmas para acompanhamento, não identificamos risco em estruturas do prédio no momento da vistoria .

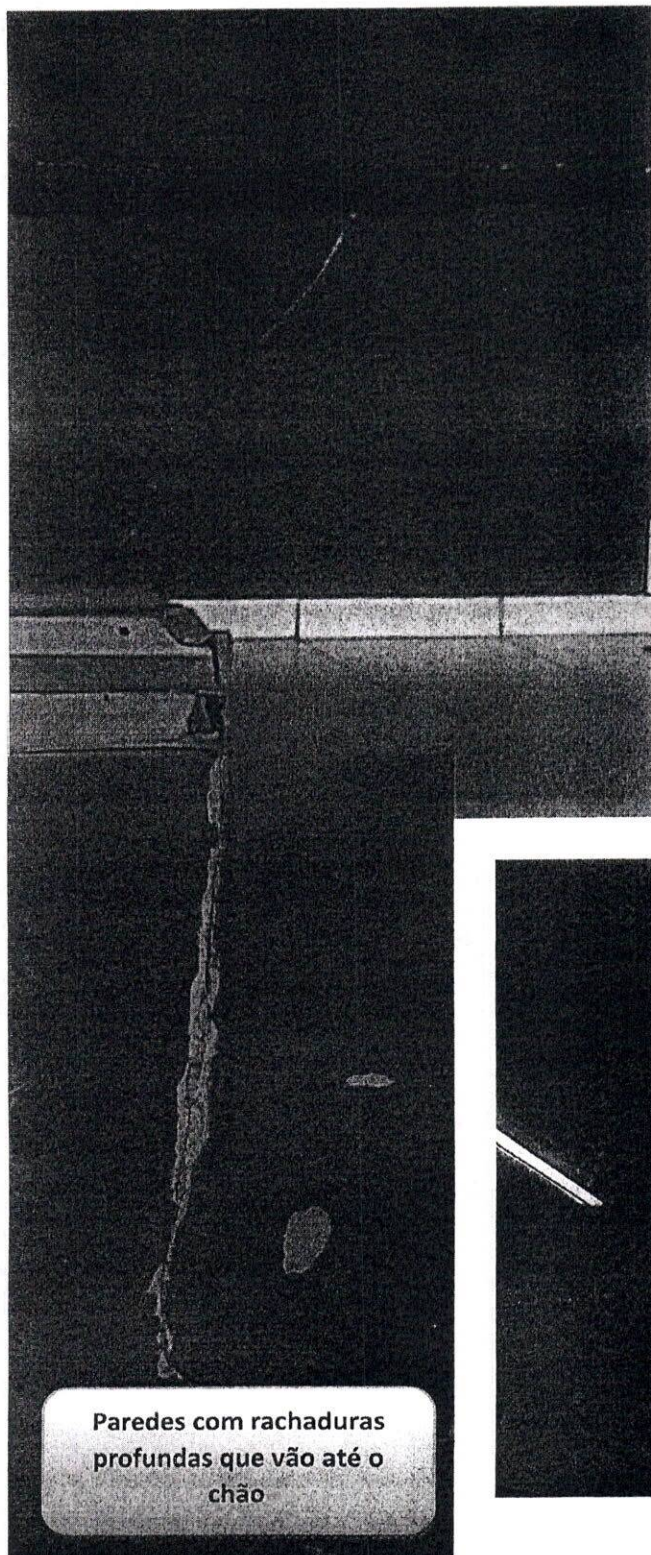
Paredes com rachaduras profundas que vão até o chão
