RELATÓRIO FOTOGRÁFICO

Relatório de Ocorrência: 289/2024

Requerente: EMEB Guilherme do Couto Oliveira

**Local: Rua Vila Nova nº 446 –
Bairro São Benedito, KM 43 sentido
Sul, Rodovia Anhanguera –
Cajamar - SP**

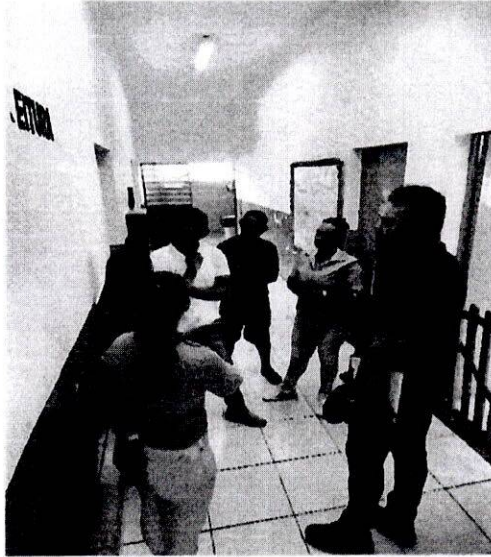
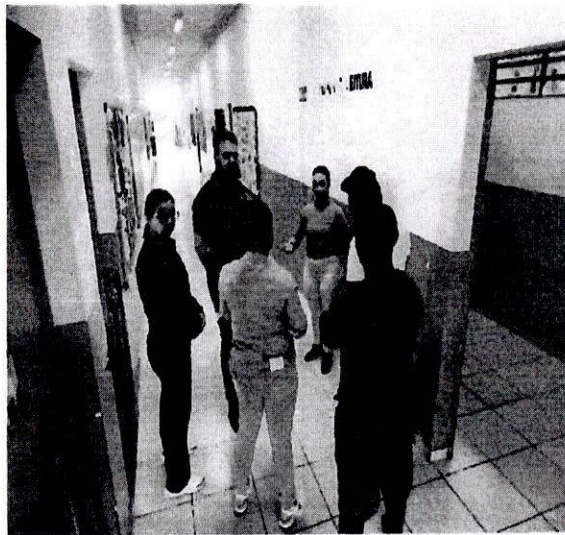
Figura 7 e 8 – Vistoria técnica, Defesa Civil, Secretária de Infraestrutura e Serviços Públicos, Diretora EMEB e Pais de Alunos.

Conforme vistoria no local identificamos que a Secretária de Infraestrutura e Serviços Públicos já vem executando manutenções emergenciais no local e também nos informou que a manutenção geral do prédio será executada no período de recesso escolar para não afetar as aulas do ano letivo, A Defesa Civil **não identificou riscos** no local no momento da vistoria, portanto não há necessidade de interdição em qualquer ambiente.

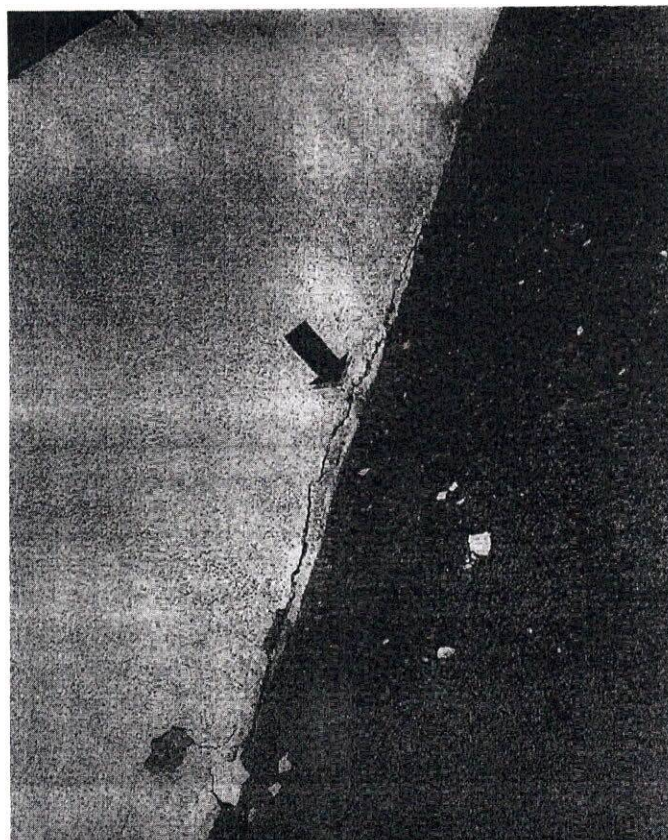
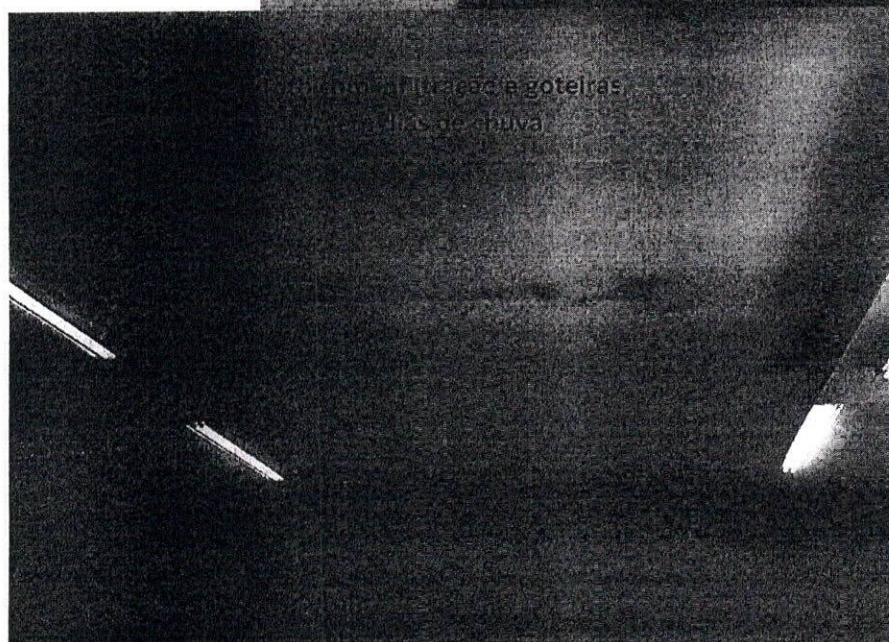
Paredes com rachaduras profundas que vão até o chão
